医療事故情報収集等事業 「医療安全情報 No. 176」 の提供について

No.176 2021年7月

人工呼吸器の回路の接続外れ

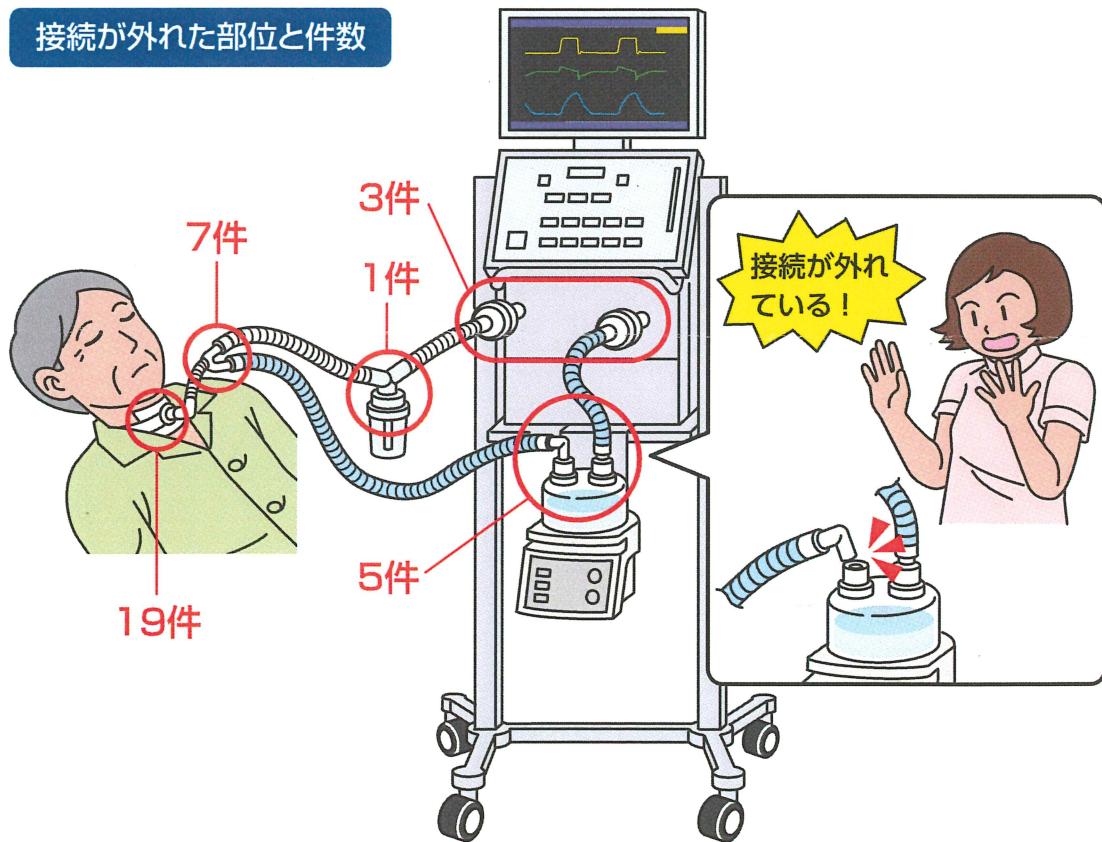
接続が外れた部位と件数

人工呼吸器の回路の接続が外れ、患者に影響があった事例が報告されています。

◆接続が外れた、または緩んだ部位が不明の事例が4件あります。

・人工呼吸器の「分時換気量低下」「低換気」「下限圧」のアラームが鳴った時は、患者の胸郭の動きと回路の接続部を確認する。
