医療事故情報収集等事業 「医療安全情報 No. 204」の提供について

人工呼吸器の吸気側と呼気側の回路接続間違い

人工呼吸器の回路の吸気側と呼気側を逆に接続した事例が報告されています。

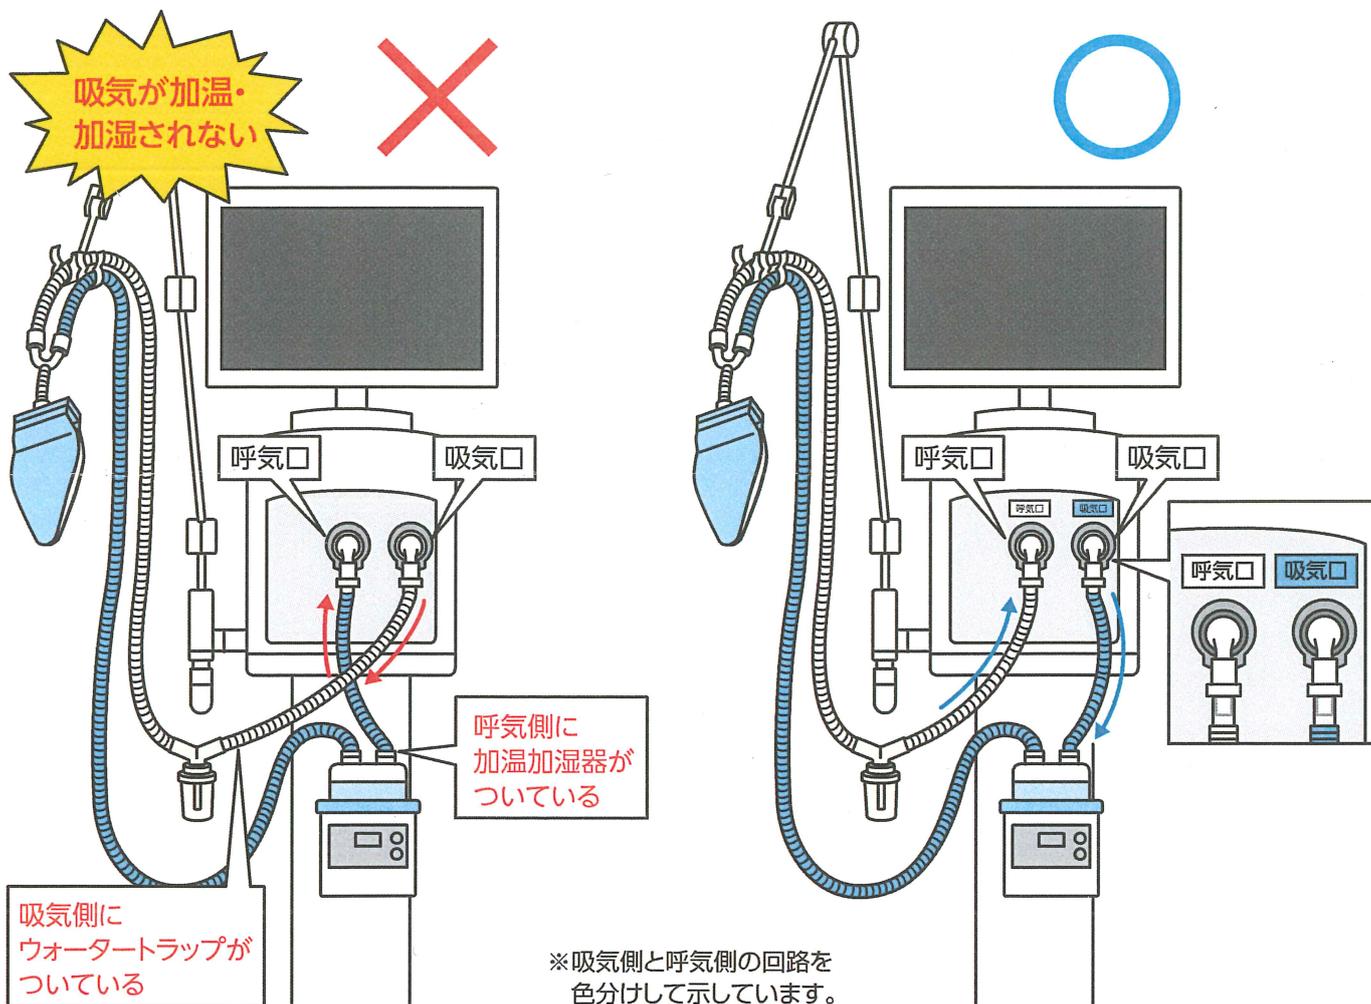
事例1のイメージ

正しい接続

NICUで、臨床工学技士が人工呼吸器の回路を組み立て、看護師が人工呼吸器をベッドサイドに準備した。帝王切開で生まれた患児が入室後、医師は人工呼吸管理を開始した。翌日、一酸化窒素を投与したが、呼気中の一酸化窒素濃度が上昇せず、酸素化の改善を認めなかった。臨床工学技士が確認し、吸気側と呼気側の回路が逆に接続されていることに気付いた。

- 人工呼吸器の回路の接続口に「吸気口」と「呼気口」のテープを貼る。
- 人工呼吸器の回路を患者に接続する前に、吸気側と呼気側の回路をたどって正しく組み立てられていることを確認する。
