事故防止 37号
2025年6月16日

医療事故情報収集等事業 「医療安全情報 No. 223」の提供について

2024年に報告書で取り上げた 医療安全情報

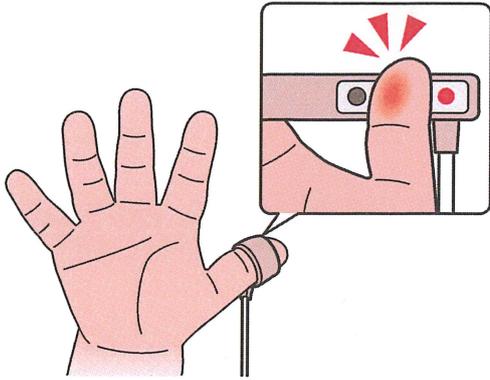
番号	タイトル	掲載報告書
No.161	パルスオキシメータプローブによる熱傷	第78回
<p>◆パルスオキシメータプローブの長時間の連続装着による熱傷 6時に、1歳の患児のパルスオキシメータプローブが外れたため、夜勤看護師Aは新しいパルスオキシメータプローブに貼り替えた。パルスオキシメータプローブ装着中は、8時間ごとにプローブの貼り替えと皮膚の観察をする病棟のルールがあったが、日勤看護師Bは行っていなかった。20時頃、患児が啼泣し、夜勤看護師Cが観察すると、右第1趾に発赤と硬結があった。医師が診察した結果、パルスオキシメータプローブによる低温熱傷と診断された。</p>

<p>※医療安全情報No.161に掲載したイラストです。 ※事例の熱傷の部位とは異なります。</p>
No.171	免疫抑制・化学療法によるB型肝炎ウイルスの再活性化	第79回
<p>◆定期的なHBV DNA 定量のモニタリングの未実施 慢性リンパ性白血病に対する化学療法のため、患者にイブルチニブの投与を開始した。イブルチニブ開始時に、HBs抗原は陰性、HBc抗体およびHBs抗体は陽性であったが、医師は定期的なHBV DNA定量のモニタリングの必要性を認識しておらず、実施していなかった。イブルチニブの内服を開始して約1年半後、患者は嘔吐症状のため救急外来を受診した。精査の結果、B型肝炎ウイルスの再活性化と診断された。</p>
