医療事故情報収集等事業 「医療安全情報 No. 179」 の提供について

No.179 2021年10月

他患者の病理検体の混入

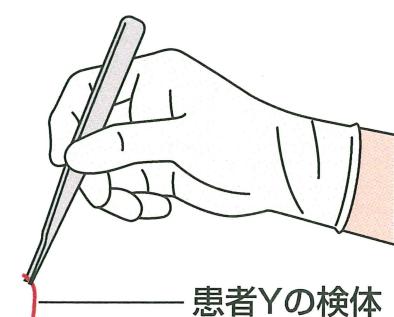
事例のイメージ

病理検体を他患者の検体が入った容器に入れた事例が報告されています。

患者Xの検体

他患者の病理検体の混入

- ・未使用の容器と病理検体の入った容器を区別して置く。
- ・容器にラベルが貼付されている場合は、タイムアウトの際、ラベルの患者氏名を確認する。
- ・容器が未使用であることを確認してから、病理検体を入れる。
