事故防止 37号
2025年6月16日

医療事故情報収集等事業 「医療安全情報 No. 223」の提供について

2024年に報告書で取り上げた 医療安全情報

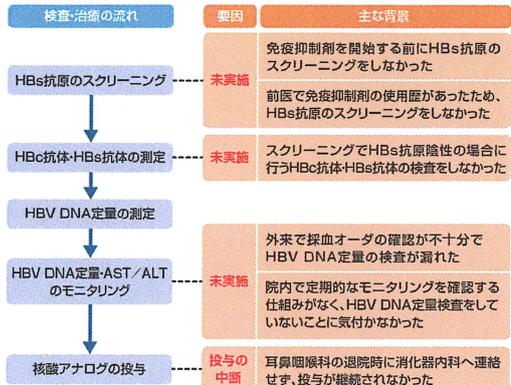
<p>※医療安全情報No.171に掲載した図表です。</p>

<p>※医療安全情報No.161に掲載したイラストです。 ※事例の熱傷の部位とは異なります。</p>
No.171	免疫抑制・化学療法によるB型肝炎ウイルスの再活性化	第79回
<p>◆定期的なHBV DNA 定量のモニタリングの未実施 慢性リンパ性白血病に対する化学療法のため、患者にイブルチニブの投与を開始した。イブルチニブ開始時に、HBs抗原は陰性、HBc抗体およびHBs抗体は陽性であったが、医師は定期的なHBV DNA定量のモニタリングの必要性を認識しておらず、実施していなかった。イブルチニブの内服を開始して約1年半後、患者は嘔吐症状のため救急外来を受診した。精査の結果、B型肝炎ウイルスの再活性化と診断された。</p>
